Talheim, Neues Schloss
Instandsetzungs- und Sanierungskonzept

Stand 12.09.2017

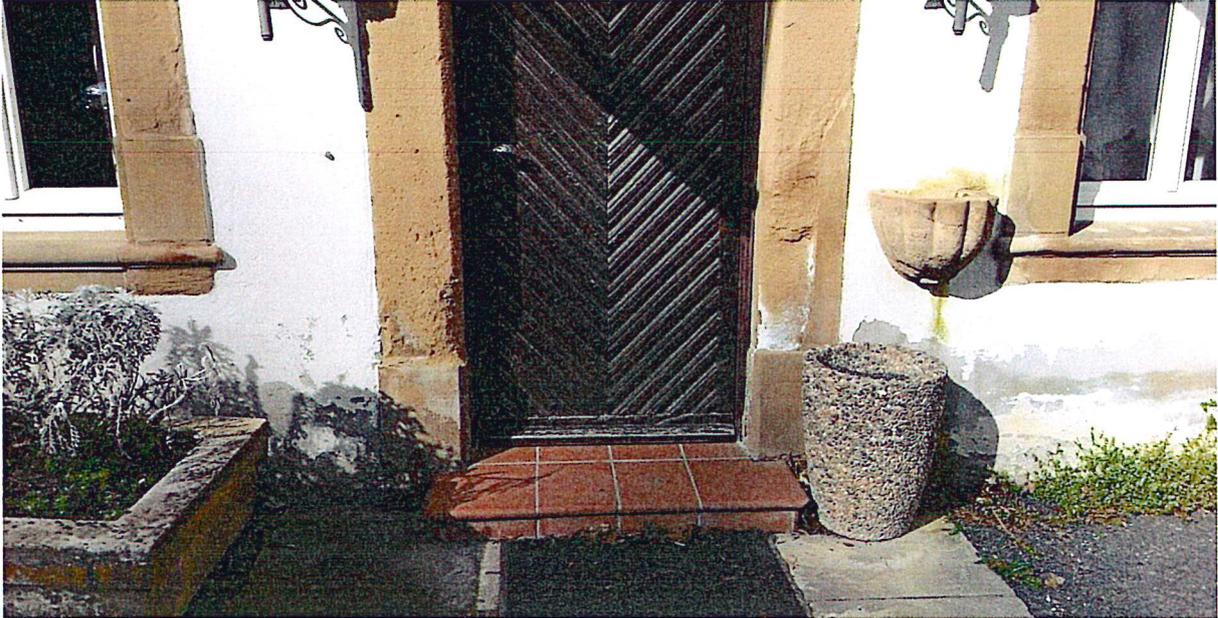
- Rückverwitterungen von Putz und Beschichtung sind vor allem im Sockelbereich feststellbar.
- Verschmutzungen der Beschichtung zeigen sich bereichsweise.

Abb. 1 Eingangstür West Hauptbau – Rückverwitterung, Absanden, Ausblühungen, Schäden am Sockelputz

- Erneuerung des gesamten Sockelputzes mit geeignetem Sanierputz nach Absprache.
- Wiederholungsanstrich im Bereich aller Fassaden in geeignetem System.

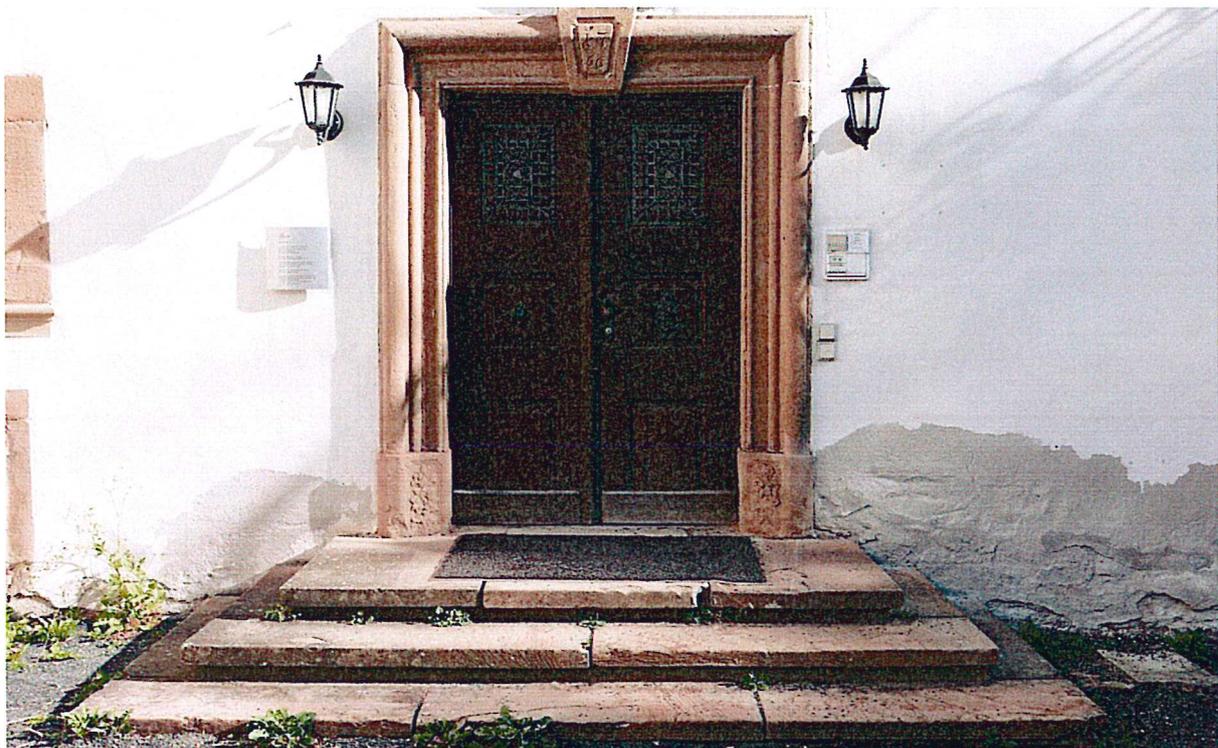
- Teils Rückwitterung der hölzernen Türblätter und Beschichtung im Sockelbereich.

Abb. 2 Eingangstür Seitenflügel, Nordseite – Rückwitterung im Sockelbereich, Abgängige Türbeschichtung

- Holzrestauratorische Überarbeitung, Wiederholungsbeschichtung bei historischen Türen in geeignetem System.

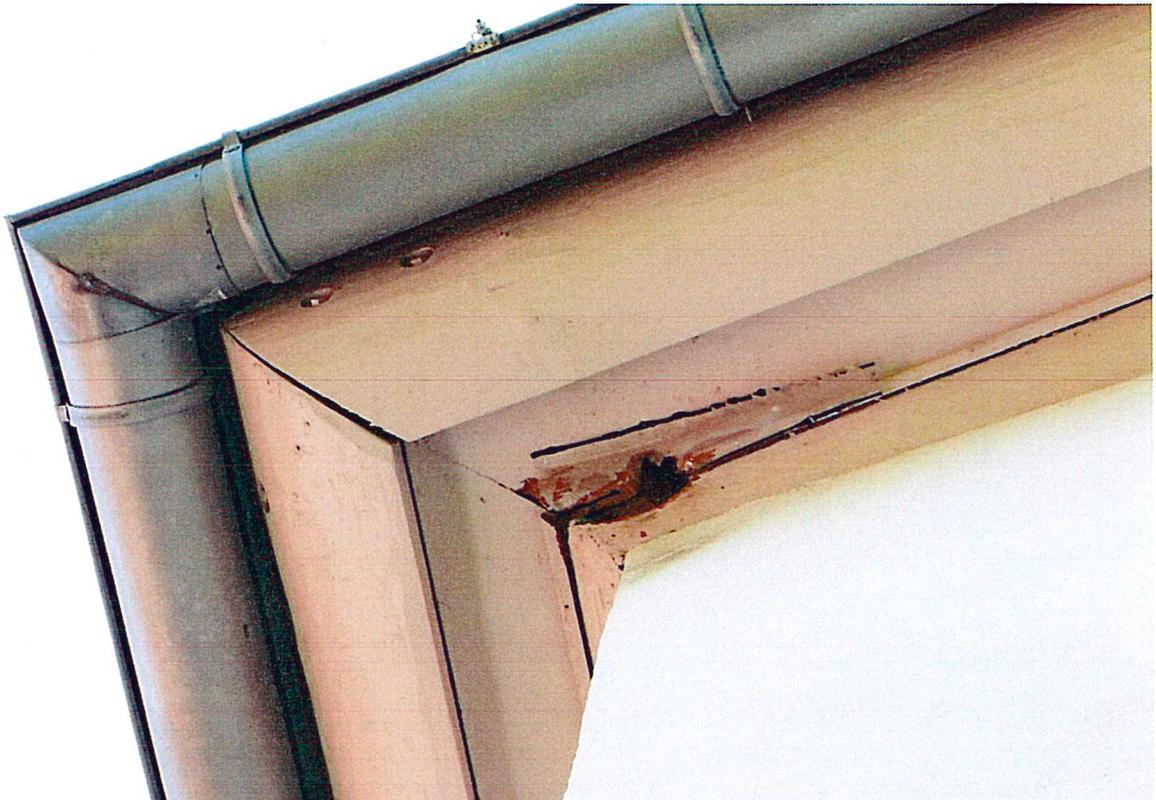
- Die weitgehend intakten Hölzer des Traufkastens weisen vor allem im nordwestlichen Gebäudebereich punktuelle Schäden auf (Spechtlöcher).

Abb. 3 Schloss, Traufbereich Ecke Nordwest – Spechtlöcher im Traufkasten

- schadhafte Stellen sind zu reparieren und mit farblich an die bestehende Beschichtung angeglichenen Anstrichen zu versehen.
- ob ein erneutes Einnisten von Spechten mit Vogelabwehrmaßnahmen verhindert werden kann, soll nach Befundung vom Gerüst geklärt werden.

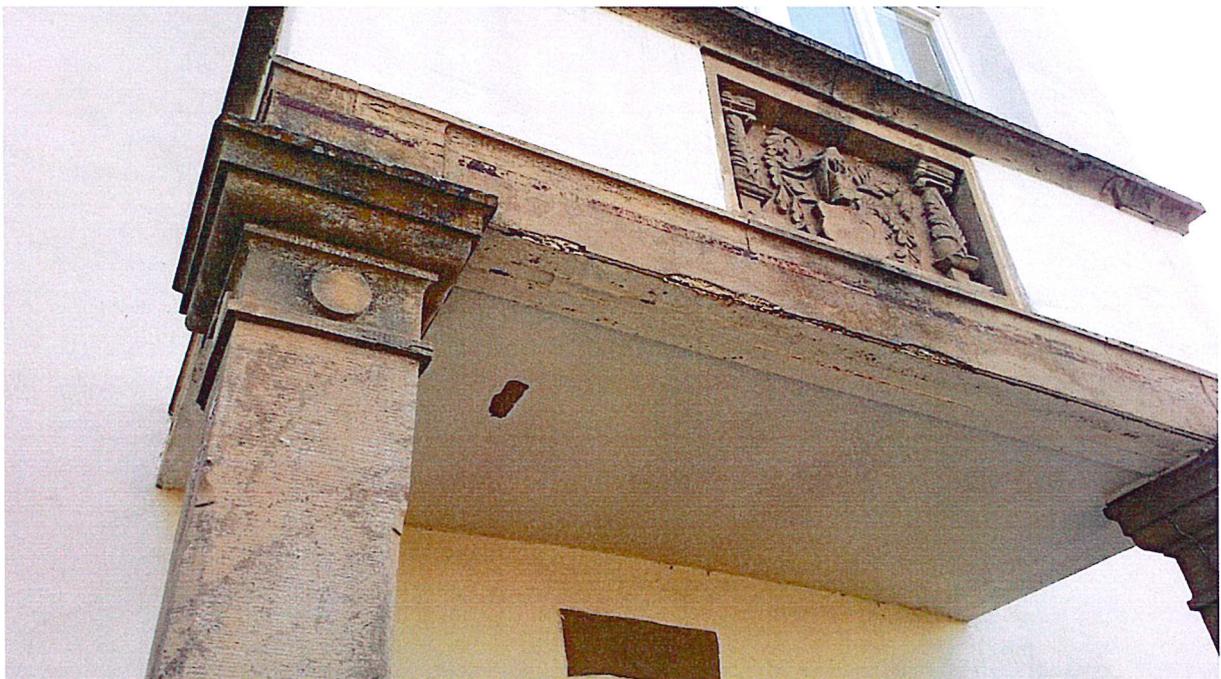
- Im Bereich der Betondecke zeigen sich Schäden aufgrund korrodierter Stahlträger.
- Die Eckpfosten und vereinzelt Baluster der Balkonbrüstung weisen Steinschäden auf.

Abb. 4 Beton- und Steinschäden am Erker – korrodierte Eisenbänder, geschädigte Betonteile

- Die Betonteile werden saniert, korrodiertes Eisen entrostet, entfernte Betonteile ergänzt.
- Natursteinteile werden konservatorisch, wo nötig steinmetzmäßig überarbeitet. Vierungen und Schlämme, Rissinjektagen, Antragungen und Vernadelungen bei gering geschädigten Partien.

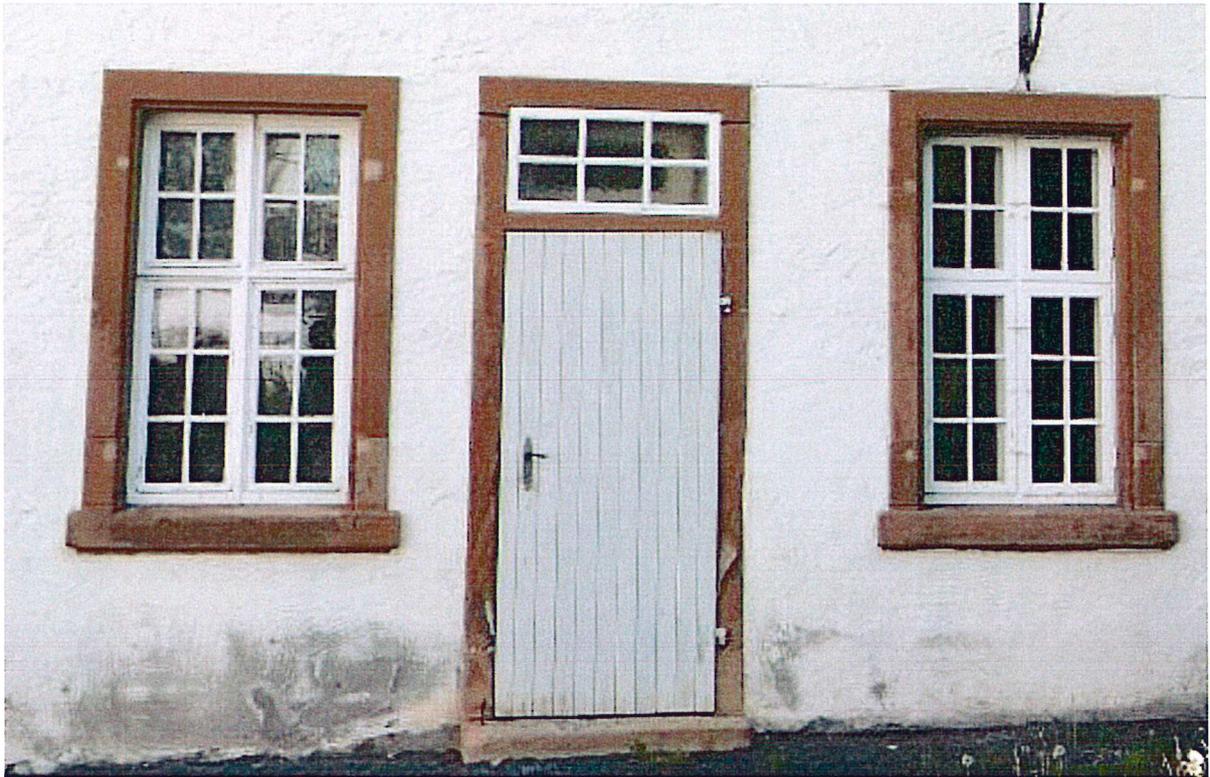
Abb. 5 Ehem. Verwalterhaus Westfassade – Putz- und Natursteinschäden

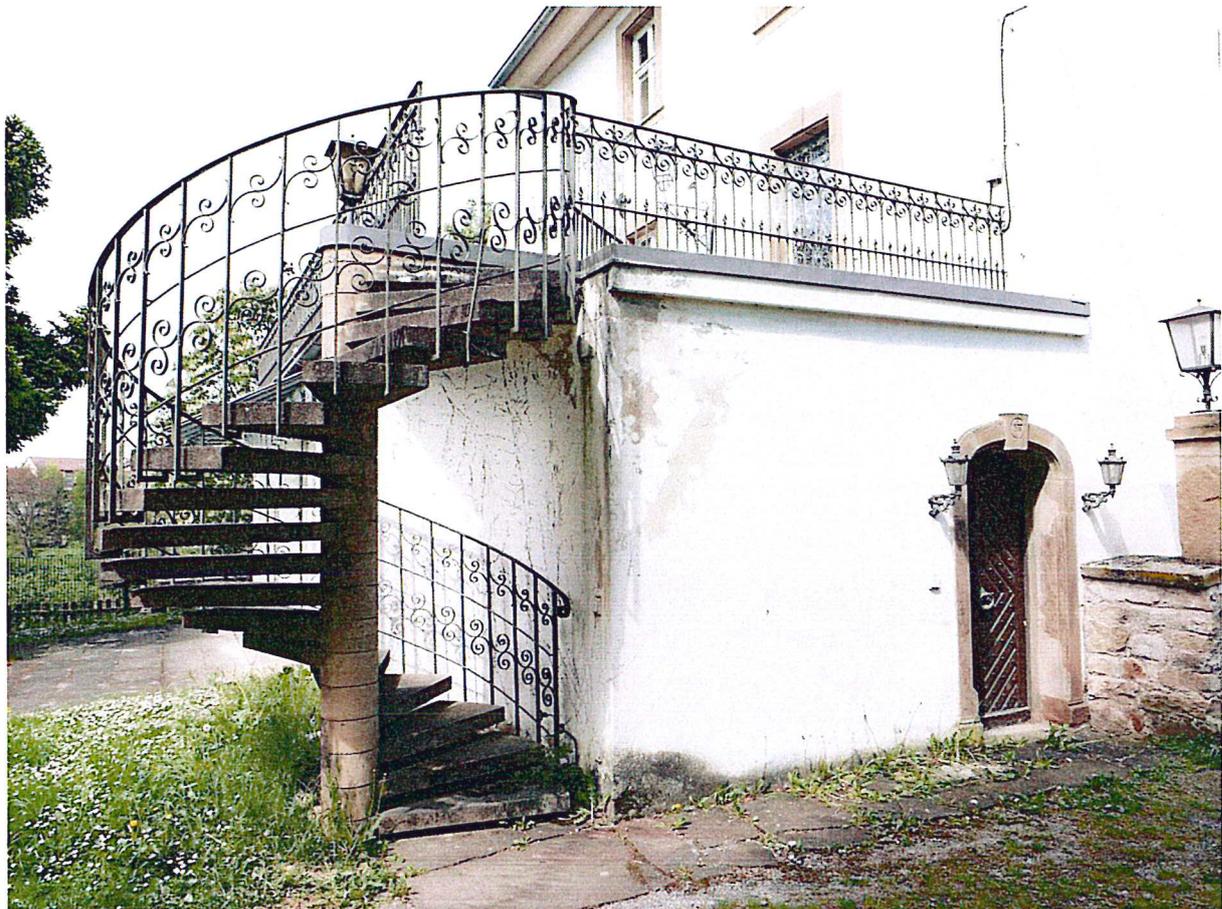
- Feuchteschäden entlang der südlichen Fassade und unmittelbar anschließender Treppe,
- Betonwerksteine mit deutlichem Rissbild, vmtl. geringe Betonüberdeckung der Bewehrung und Karbonatisierung, Volumenvergrößerung der Bewehrung.
- Die Eisengeländer von Terrasse und Spindeltreppe zeigen Korrosionsschäden an den Fußpunkten.
- Die gegenwärtigen statischen Anforderungen werden von den Bestandsgeländern nicht erfüllt. Dazu zählt die Aufnahme von Horizontallasten (100kg/m).
- Das vollständige Schadensbild der Betondecke unter der Abdichtung lässt sich erst nach Abnehmen des gesamten Dachaufbaus feststellen. Gesamtkosten lassen sich im Vorfeld nur überschlägig ermitteln.

Abb. 6 Südl. Schlossanbau, mangelhafte Abdichtung und Wasserabführung – Schäden an Putz und Betonstein

- Bodenbelag und Abdichtung der Terrasse sind zu erneuern.
- Eine Erneuerung der Spindeltreppe ist notwendig. Eine Stahltreppe ist sinnvoll, da die bestehenden Betonsteintreppen auch mit großem Kostenaufwand saniert, keine dauerhafte Lösung erlauben.
- Das bestehende Terrassengeländer würde auch nach einer Generalüberholung nicht den aktuellen statischen Normen entsprechen. Aus planerischer Sicht sind neue vertikale Hauptpfosten notwendig. Die Zwischenelemente können aus Teilen des alten Geländers sein oder aus neu gefertigten Elementen. Die Kosten der Varianten entsprechen sich in etwa, die Lebensdauer spricht für die Neuteile, ebenso wie die Zusammengehörigkeit mit einer Stahltreppe samt neuem Geländer.
- Je nach Zustand der Betondecke, ist eine Betonsanierung vorgesehen. Der Aufwand lässt sich nach Abnehmen der gesamten Abdichtung feststellen.

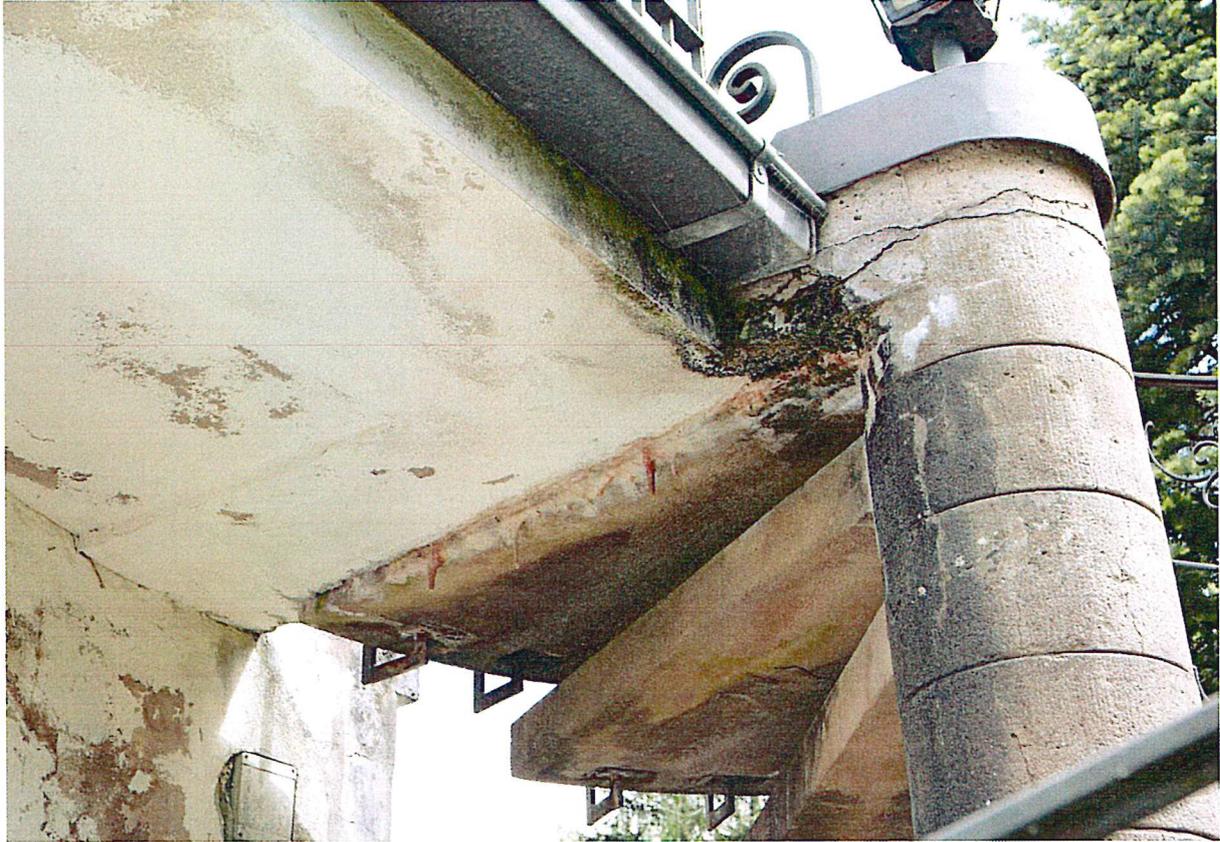
Abb. 7 Feuchteschäden an Betondecke und -werksteinteilen im Bereich der Anbautreppe

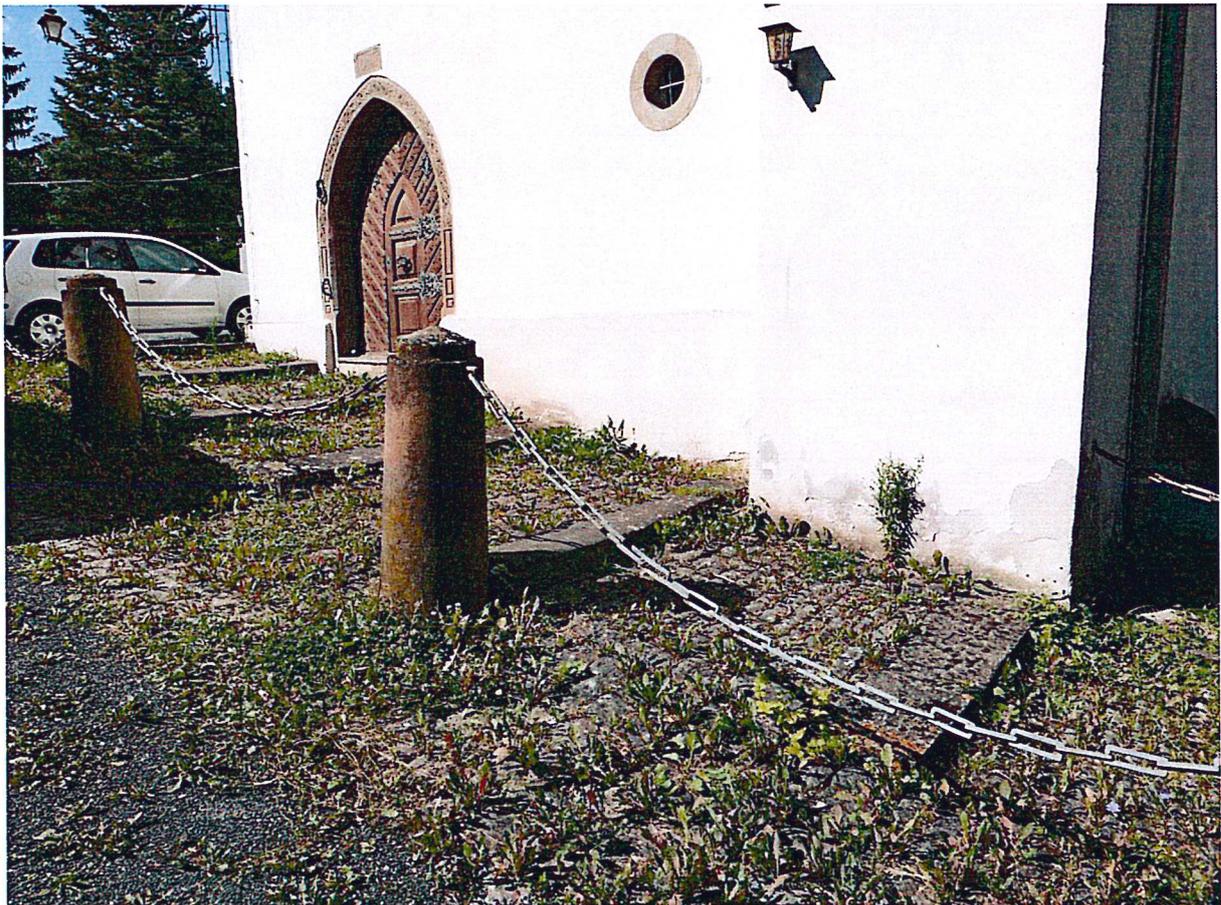
- Reitertreppe: teils verkippte Pflastersteine, altersbedingte unregelmäßige Setzungen
- Pfosten: Abplatzungen, Bewuchs, Salzausblühungen
- Treppenpodest Haupteingang: Fehlstellen, Rückverwitterung, abgängige Fugen, Ausblühungen
- Treppenpodest Westseite: Betonwerksteine m. Rissen, Setzungen

Abb. 8 Außentreppe und Pfosten auf der Ostseite des Querflügels – bauzeitl. Kalksteinpflaster und Stufen

- Reitertreppe: bei vorgesehener Nutzung der Treppe, Neuverlegung der gekippten Steine im unteren Drittel der Treppe (Maßnahme ist Teil der Hofneugestaltung). Die Natursteinpfosten werden steinmetzmäßig instandgesetzt.
- 3-stufiges Treppenpodest: Natursteinteile werden steinmetzmäßig überarbeitet. Vierungen und Neuteile sind bei massiv geschädigter Substanz notwendig.
- Treppenpodest Westseite: Erneuerung der Betonwerksteine und der Gründung
- Zugang Ost, Versammlungssaal: Die Stufe aus Keramikfliesen kann durch eine Natursteinstufe nach Vorbild des mehrstufigen Treppenpodests am Haupteingang ersetzt werden.

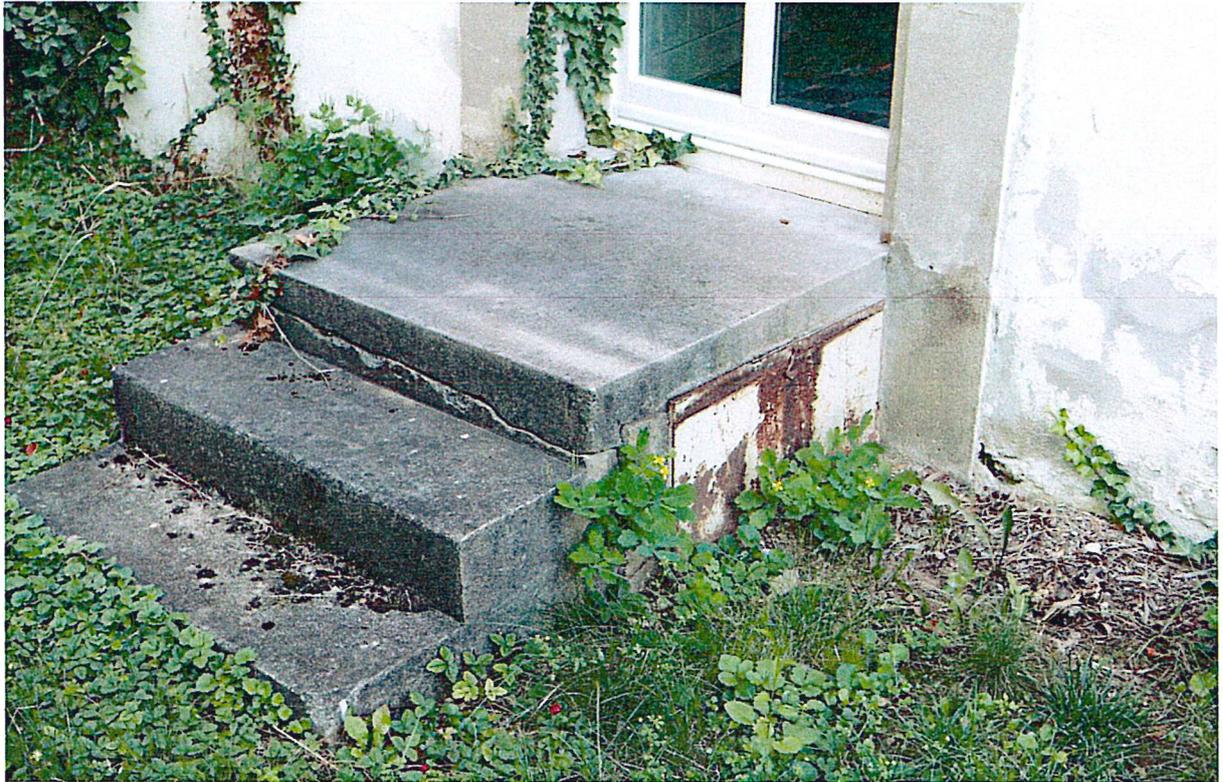
Abb. 9 Treppenzugang Westseite, Betonwerksteine mit Rissen und abgebrochenen Teilen

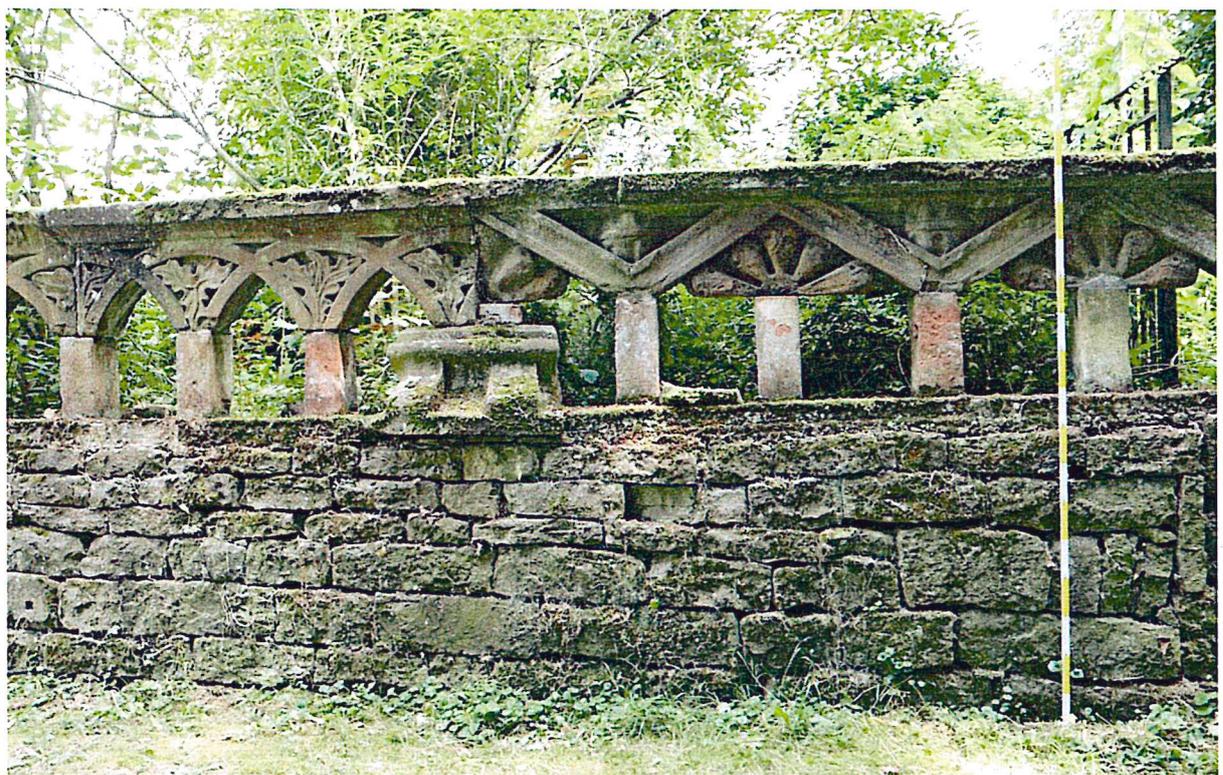
- Schalenbildung, Rissbildung, v.a. im Bereich der ehem. Turmteile. Vereinzelt Steinsprengung begünstigt durch Pflanzenbewuchs. Gefügeschäden am östlichen Maueranfang.

Abb. 10 Südliche Gartenmauer (1890-er Jahre) – Betonobergurt und Backsteinklinker verbinden Sockel und ehem. Balustradenteile d. Kilianskirche in Heilbronn, eine zwischenzeitliche Veränderung d. urspr. Aufbaus.

- Es sind konservierende Maßnahmen vorgesehen.
- In Bereichen geringer Schädigung kann mit Festigung, Schlämmung und Kittungen gearbeitet werden. Wo notwendig werden Rissinjektagen, Antragungen und Vernadelungen ausgeführt.
- Der genaue Umfang der Arbeiten wird mit Hilfe einer detaillierten Voruntersuchung ermittelt.
- Am östlichen Mauerende der inneren Parkmauer ist das Gefüge auf Standsicherheit zu prüfen und die Steine evtl. neu zu versetzen.
- Für eine kostensichere Planung ist eine Voruntersuchung der Natursteinteile erforderlich

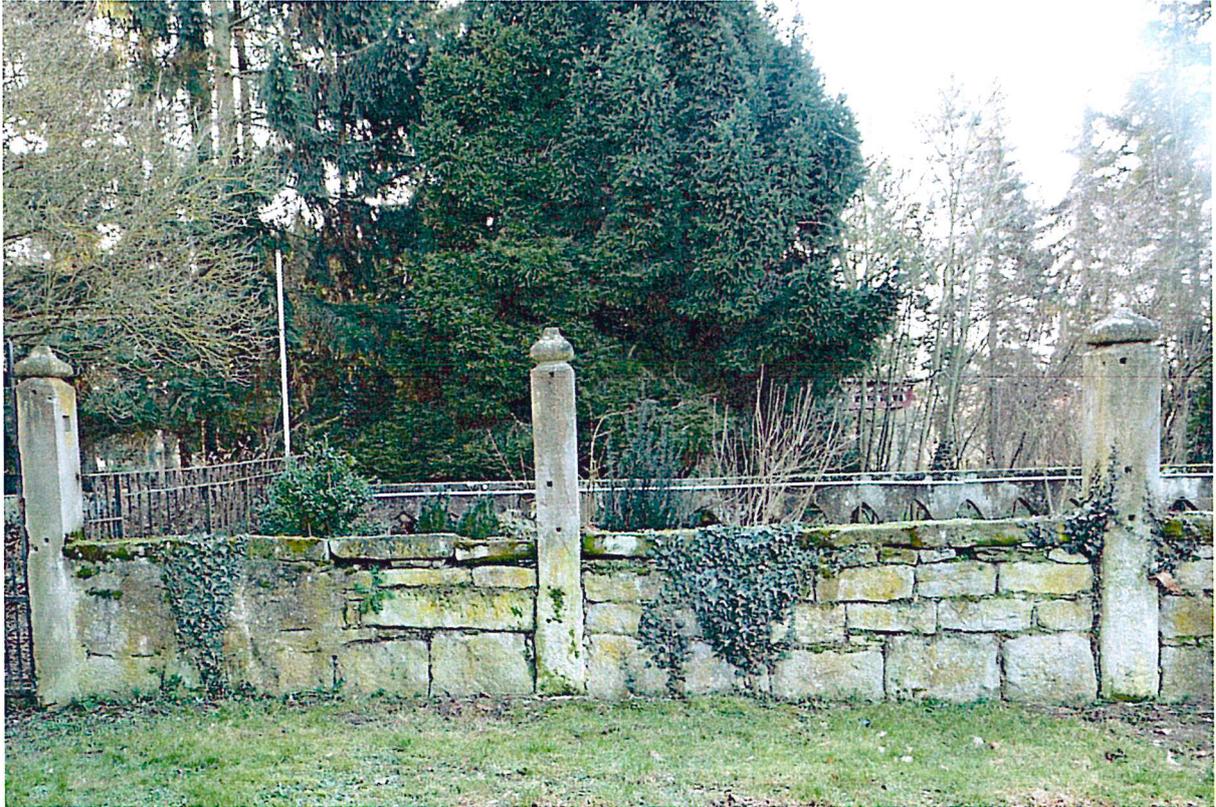
- Rückwitterung, Rissbildung, Bewuchs an den Steinpfosten.
- Vereinzelt Steinsprengung, begünstigt durch Pflanzenbewuchs

Abb. 11 Hofseitige Mauer (angelegt 1768) Gefügeschäden, Altantragungen, Rissbildung

- Es sind konservierende Maßnahmen vorgesehen.
- In Bereichen geringer Schädigung kann mit Festigung, Schlämmung und Kittungen gearbeitet werden. Wo notwendig, werden Rissinjektagen, Antragungen und Vernadelungen ausgeführt.
- Für eine kostensichere Planung ist eine Voruntersuchung der Natursteinteile erforderlich

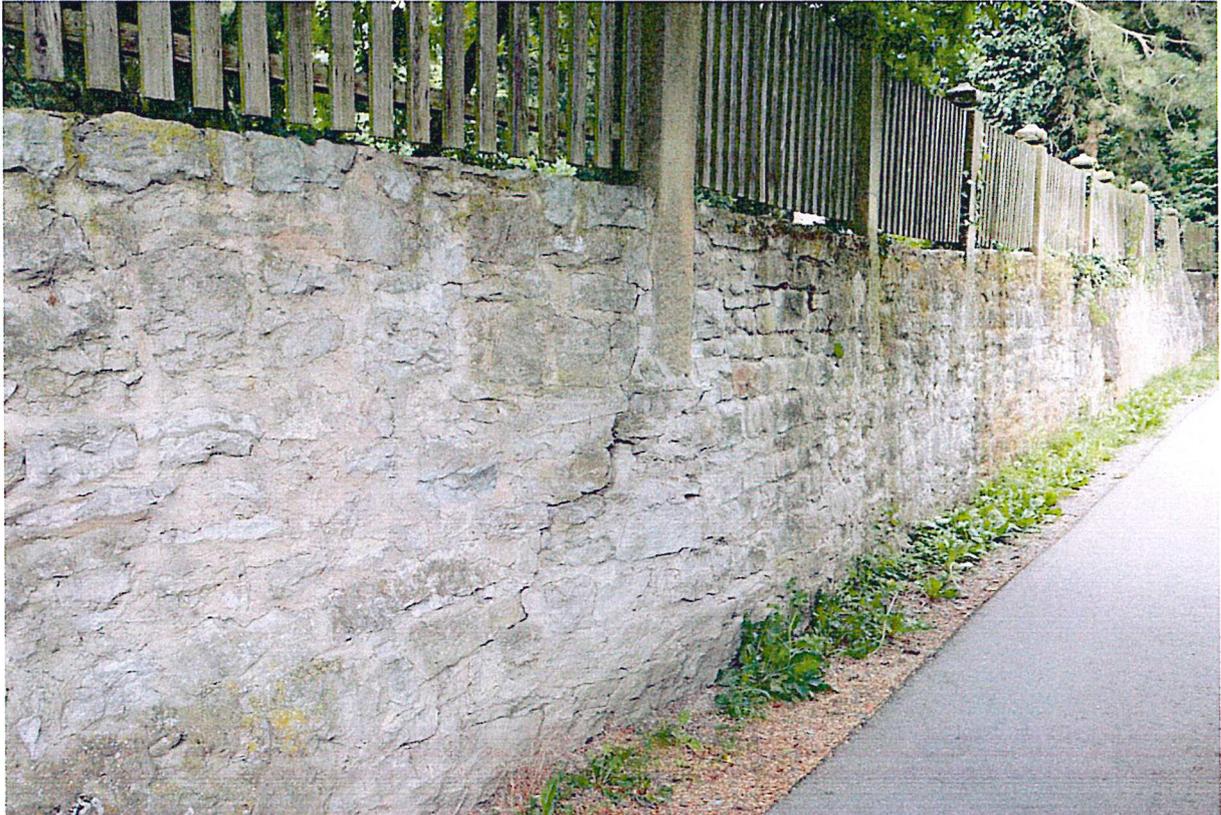
- Im Bereich der Parkanlage kommt es an mehreren Stellen zu Ausbauchungen, einhergehend mit abgängigen Fugen/ Rissverläufen in der Maueransicht sowie Schiefstellung der einbindenden Zaunpfosten.
- Einige Meter nördlich des querenden Wasserlaufs, bildet sich eine Erdmulde parkseitig der Mauerkrone. In diesem Bereich zeigt die Mauer über die ganze Höhe starke Schäden, einhergehend mit Rissbildung und Ausbauchung zur erschließenden Schlossstraße.
- Die Mauerkrone zeigt über weite Strecken der 150 Meter langen Mauer, Fehlstellen u. Gefügeschäden.

Abb. 12 Stützmauer – Gefügeschäden, Ausbauchung, Schiefstellung der einbindenden Zaunpfosten

- Für die Stützmauer wird vorgeschlagen, ein Sanierungs- und Sicherungskonzept zu erstellen, um gezielte Maßnahmen an schadhaften Bereichen durchführen zu können.
- Als Grundlagenermittlung sollen eine Bauaufnahme der Mauer, sowie ein statisches und geologisches Gutachten erfolgen.
- Der stark geschädigte Bereich auf Höhe der Erdreichabsenkung ist mit hoher Priorität einzustufen. Eine baldige Maßnahme ist notwendig.

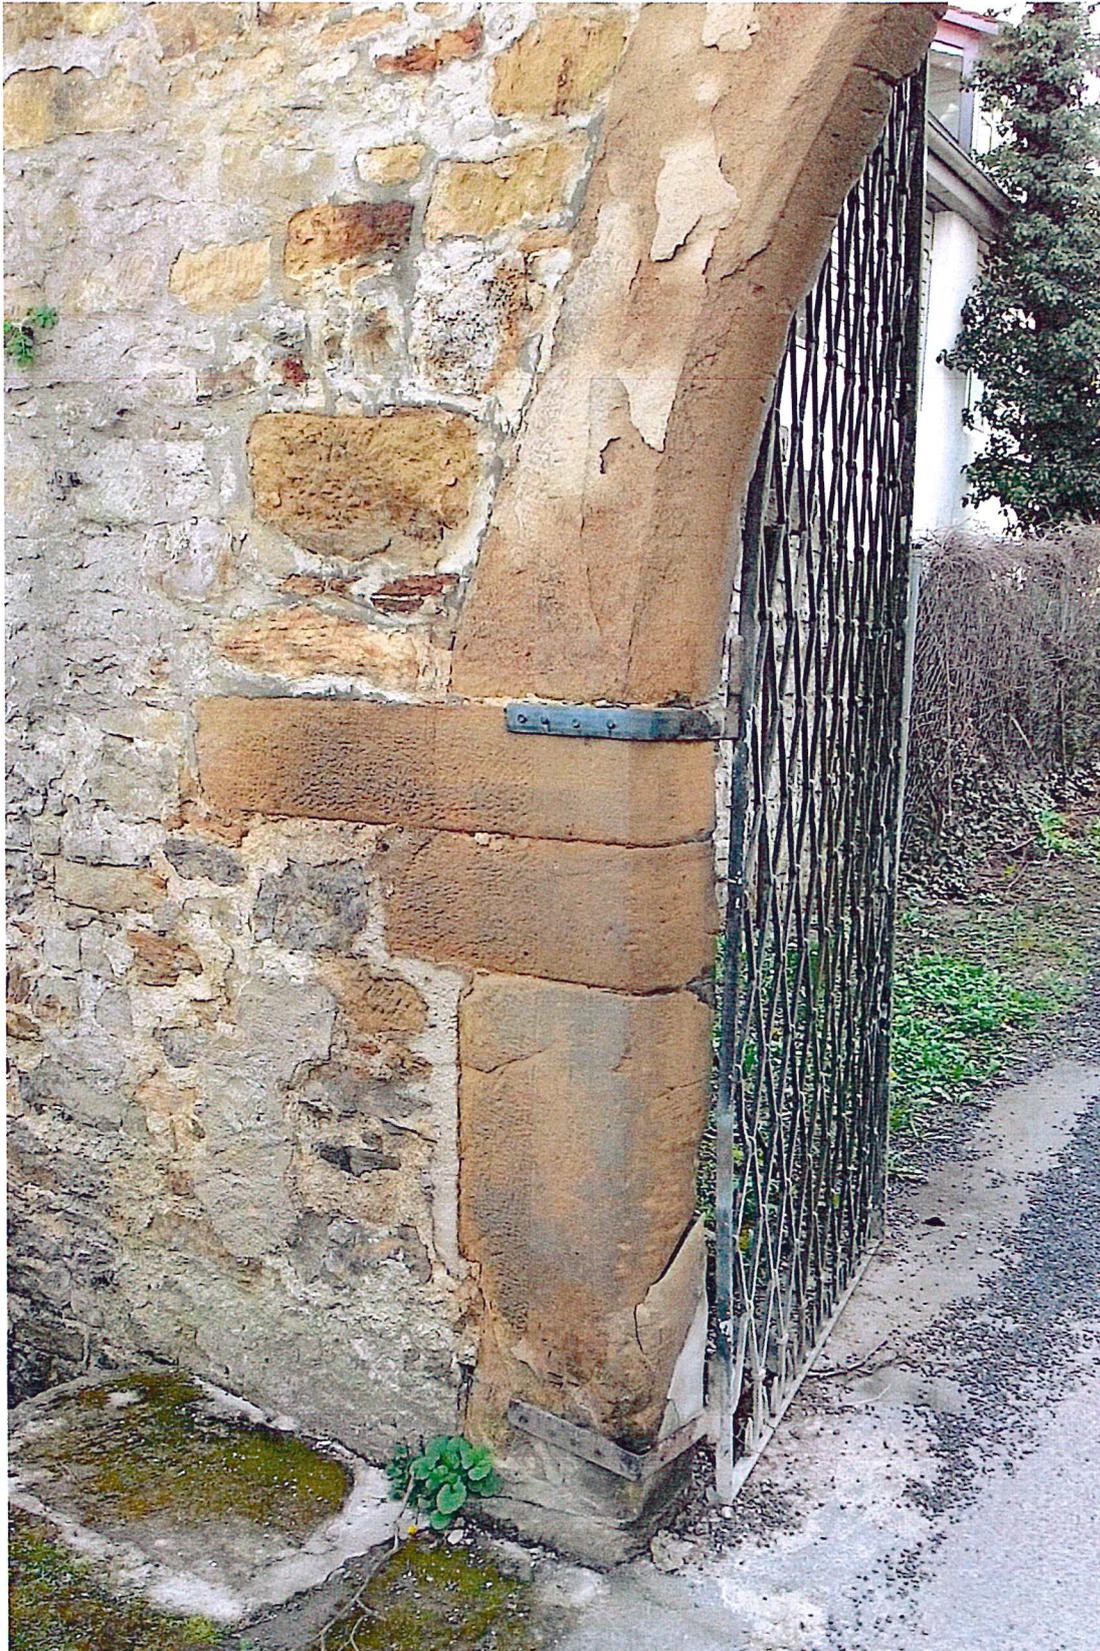
- Rückverwitterung, abgängige Fugen, Ausblühungen im Sockelbereich.
- Steinsprengung durch die Torbefestigung
- Rückwitterung der Metallteile

Abb. 13 Rückverwitterung, Substanzschäden im Bereich der Torbefestigung

- Natursteinteile werden steinmetzmäßig und konservatorisch überarbeitet. Vierungen und Neuteile sind im Sockelbereich notwendig.
- Wiederholungsbeschichtung des Metalltors.
- Neue Befestigungsmittel der Torverankerung im Naturstein aus Edelstahl.
- Die Torbänder sind wenn möglich zu erhalten, wenn nötig baugleich zu ersetzen.

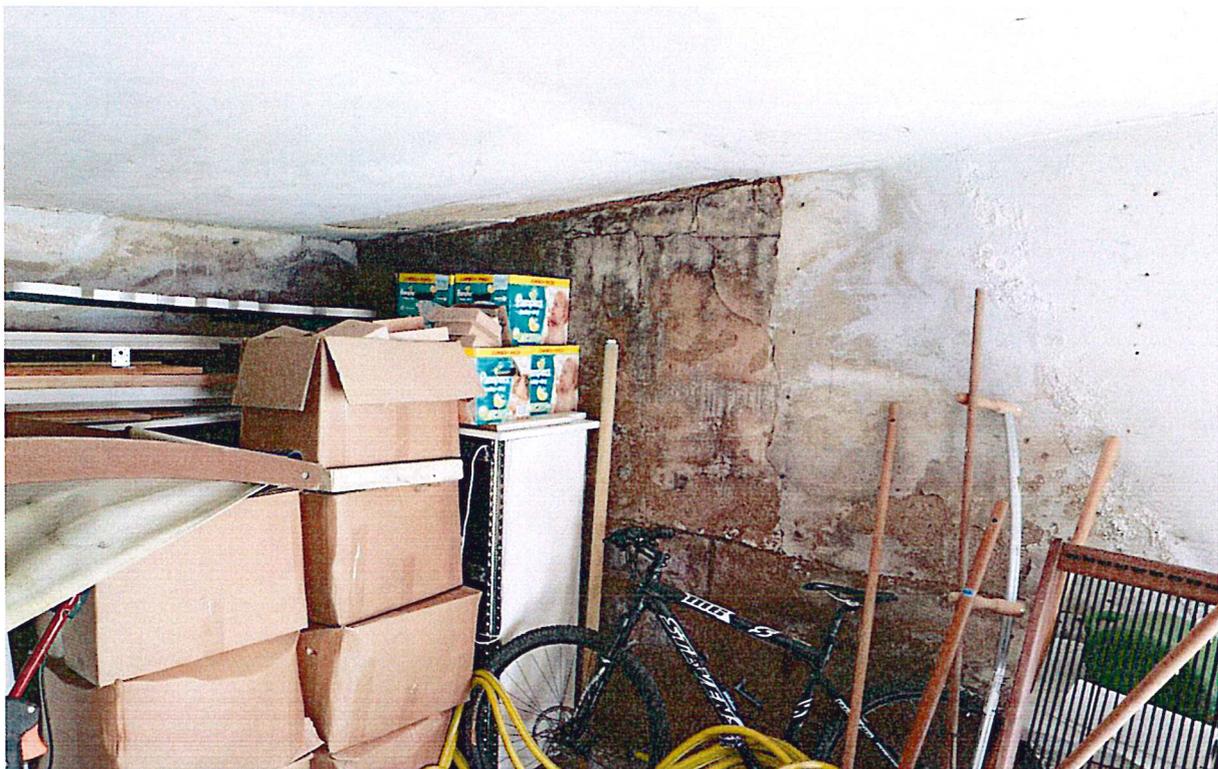
- Im Inneren sind größere Putzflächen aufgrund der Feuchteschäden abgängig

Abb. 15 Feuchteschäden an der östlichen Außenwand – abgängige Putzflächen

- Erneuerung der Putzflächen im Inneren der Garage
- Instandhaltung der Putzfehlstellen und Risse Außen
- Wiederholungsbeschichtung der Innen- und Außenwände

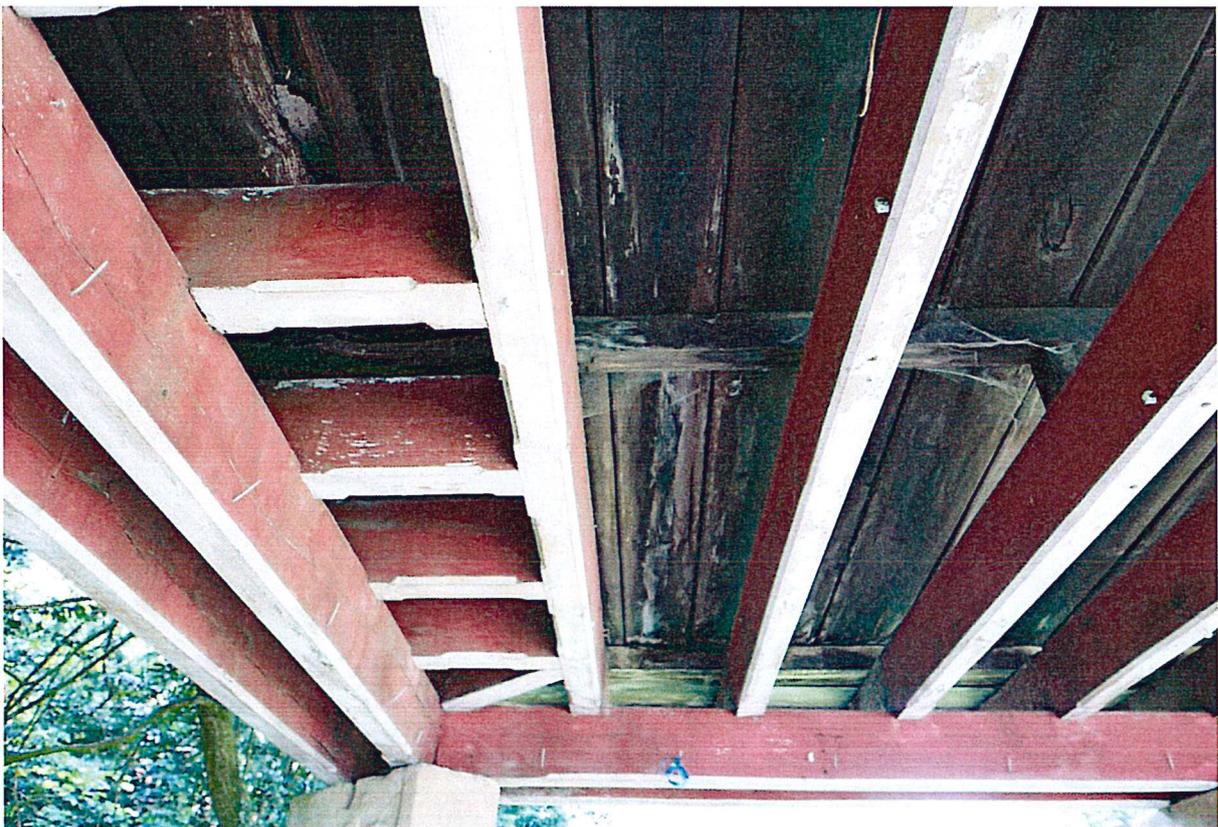
- Undichtigkeiten der Dachdeckung
- Die darunterliegende Schalung ist teils durchfeuchtet und weist stellenweise Fäulnisschäden auf.
- Die profilierten Dachbalken des Tragwerks sind aufgrund durchdringender Feuchtigkeit vereinzelt beschädigt.
- Mangelhafte Holzbeschichtung.

Abb. 17 Feuchteschäden an Dachkonstruktion und Schalung aufgrund undichter Dacheindeckung (Faserzement-Pl.)

- Rückbau der Dachhaut und Anbringung einer neuen Dachhaut aus Dachpappe.
- Abnehmen und Erneuerung der Holzschalung.
- Schadhafte Dachbalken reparieren, falls notwendig durch neue Passstücke ersetzen.
- Erneuerung der stirnseitigen Blechabdeckung der Holzbalken.
- Restauratorische/ Malertechnische Überarbeitung der Beschichtung
