Talheim, Neues Schloss
Instandsetzungs- und Sanierungskonzept

Stand 12.09.2017

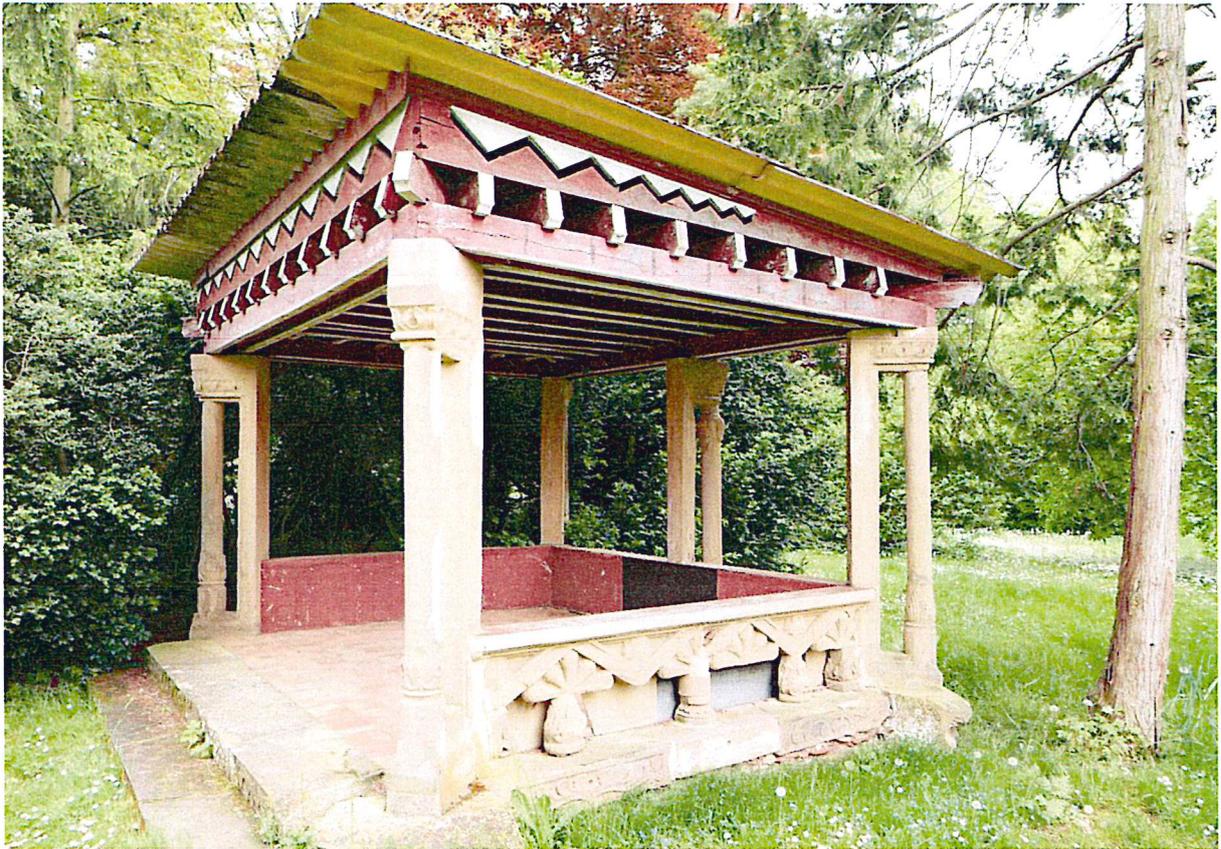
Abb. 16 Historischer Pavillon der Parkanlage – Ansicht Nordwest, 1891 wiederverwendete Sandsteinteile des Turms der Kilianskirche in Heilbronn, Dachkonstruktion als Holzgerüst
